YHTEENVETO KESÄN 2008 AIKANA TEHDYISTÄ JÄTEVESIJÄRJESTELMIEN TARKASTUKSISTA

Mikkelin Seudun Ympäristöpalvelut

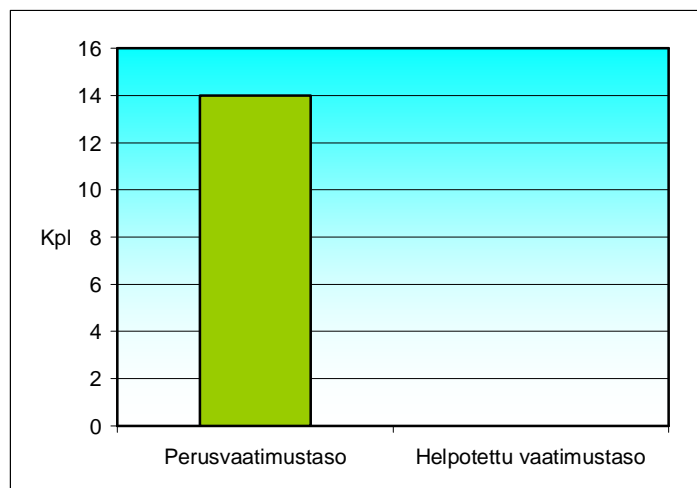
Kuva 1. Lausunnon saaneissa kiinteistöissä sovellettava vaatimustaso Kuivasalmen vesiosuuskunnan alueella.

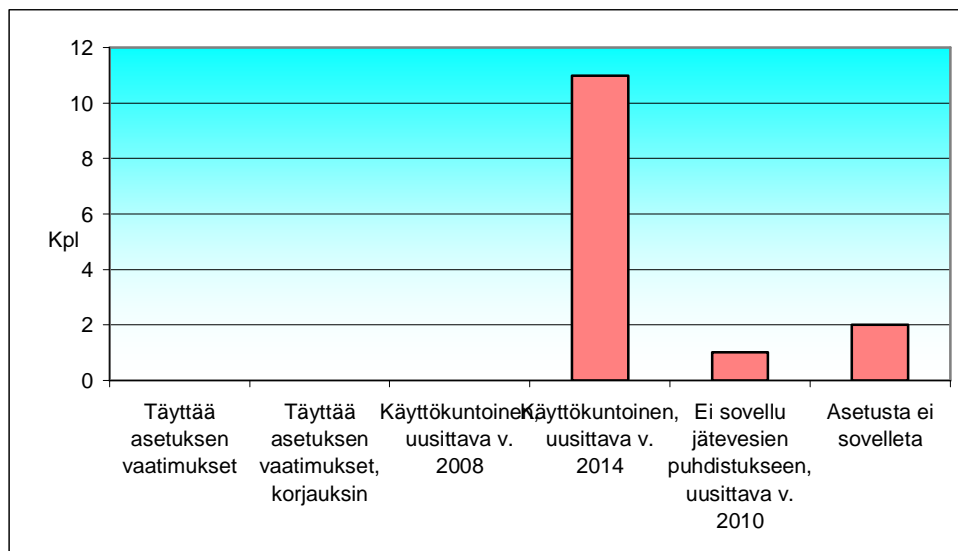
Kuivasalmen vesiosuuskunnan selvitysalueelle annettiin yhteensä 14 lausuntoa. Alueen kaikissa lausunnon saaneissa kohteissa todettiin sovellettavan vaatimustason olevan perusvaatimustaso (kuva 1). Selvitysalueen lausutuista kohteista vain kaksi oli painevedettömä eikä näissä kohteissa sovelleta talousjätevesiasetusta. Painevedellisten kohteiden osalta 12 tarkastetun kiinteistön jätevesijärjestelmien todettiin olevan käyttökuntoisia. Näiden kohteiden on uusittava jätevesijärjestelmänsä asetuksen vaatimusten mukaisiksi viimeistään vuoteen 2014 mennessä. Kuvassa 2 on esitetty Kuivasalmen vesiosuuskunnan alueelle annettujen painevedellisten kiinteistöjen lausuntojen sisältö jätevesienjärjestelmien käyttökuntoisuuden osalta.

Kuva 2. Kuivasalmen selvitysalueella sijaitsevien painevedellisten kiinteistöjen jätevesienjärjestelmien käyttökuntoisuus.

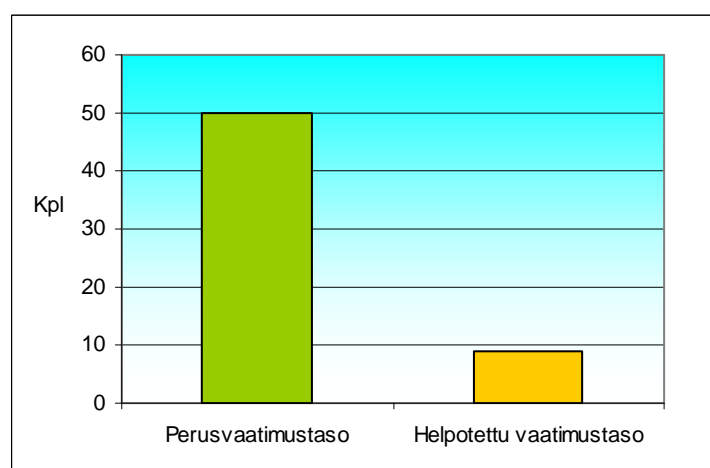
Tämän kesän selvityksessä käytiin Salosairilan vesiosuuskunnan alueella läpi kaikkiaan 59 kiinteistön jätevesien käsittely. Kuvassa 3 on esitetty lausunnon saaneilla kiinteistöillä sovellettava vaatimustaso. Perusvaatimustason kohteita lausunnon saaneista kiinteistöistä oli 50 ja helpotetun vaatimustason kiinteistöjä oli yhdeksän. Kuvassa 4 on esitetty Salosairilan vesiosuuskunnan alueelle annettujen painevedellisten kiinteistöjen lausuntojen sisältö jätevesienjärjestelmien käyttökuntoisuuden osalta. Kolmessa lausunnon saaneessa kohteessa nykyisellä käsittelylaitteistolla on mahdollista päästä asetuksen vaatimaan puhdistustehoon. Käyttökuntoisiksi jätevesijärjestelmiksi lausuttiin 18 kiinteistön jätevesijärjestelmät. Yhdellä kiinteistöllä nykyinen käytössä oleva jätevesijärjestelmä tulkittiin ei käyttökuntoiseksi ja sen uusiminen on tehtävä vuoteen 2011 mennessä.

Kuva 3. Lausunnon saaneissa kiinteistöissä sovellettava vaatimustaso Salosairilan vesiosuuskunnan alueella.

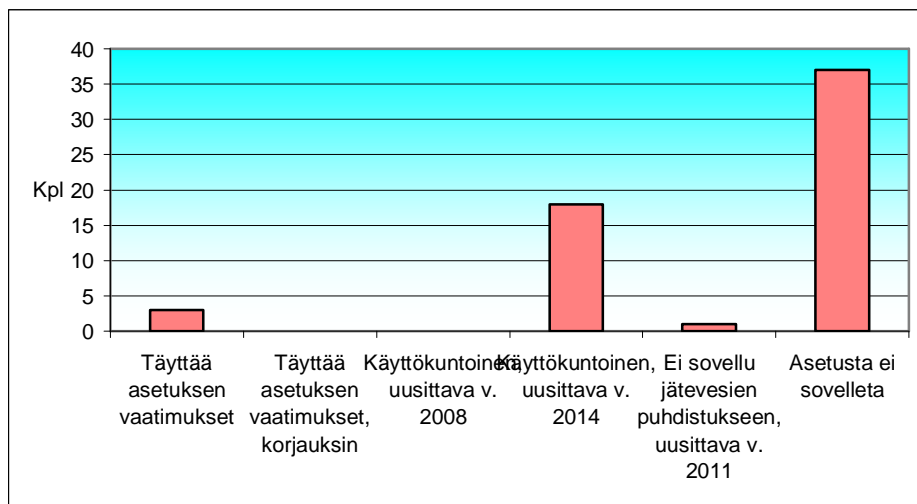
Kuva 4. Salosairilan selvitysalueella sijaitsevien painevedellisten kiinteistöjen jätevesienjärjestelmien käyttökuntoisuus.

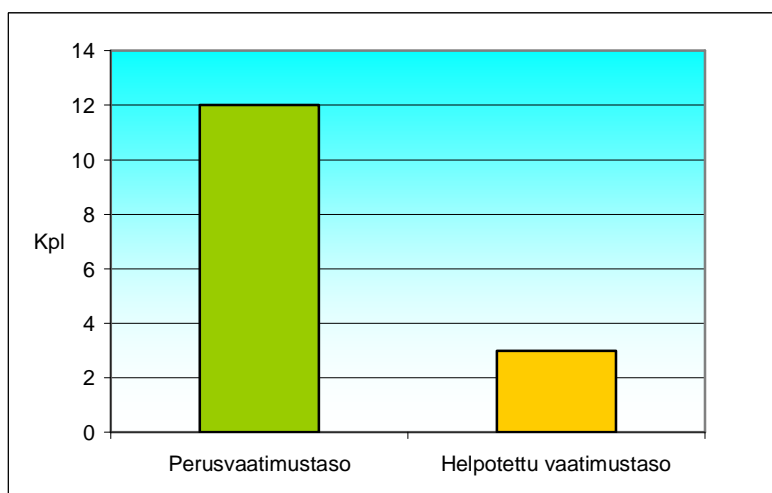
Ristiinassa selvitettiin Parkatinkankaan pohjavesialueella sekä pohjaveden valuma-alueella sijaitsevien kiinteistöjen jätevesien käsittelyn tila. Selvitysalueen rajauksen sisälle jäi 15 kiinteistöä. Lausutuista kohteista 12 sovelletaan perusvaatimustasoa ja kolmella helpotettua vaatimustasoa. Kohteista viisi oli painevedettömiä, joilla talousjätevesiasetuksen vaatimuksia ei sovelleta. Painevedellistä kohteista asetuksen vaatimukset on mahdollista saavuttaa olemassa olevalla laitteistolla yhdessä kohteessa. Käyttökuntoisiksi todettiin yhdeksän kiinteistön jätevesijärjestelmät.

Kuva 5. Lausunnon saaneissa kiinteistöissä sovellettava vaatimustaso Parkatinkankaan selvitysalueella.

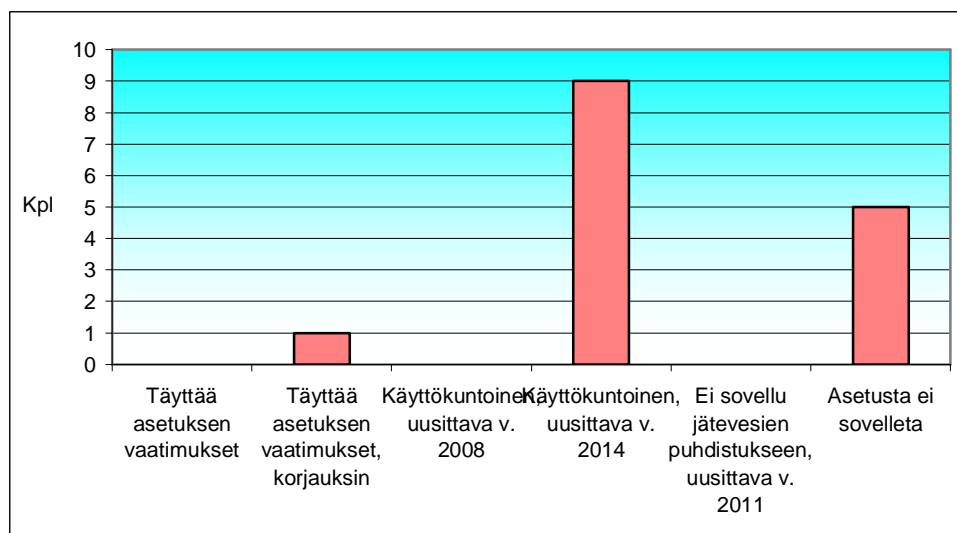
Kuva 6. Parkatinkankaan selvitysalueella sijaitsevien painevedellisten kiinteistöjen jätevesienjärjestelmien käyttökuntoisuus.
