# MIKKELIN SEUDUN VESISTÖTUTKIMUKSET VUONNA 2007

## MIKKELIN SEUDUN VESISTÖTUTKIMUKSET VUONNA 2007

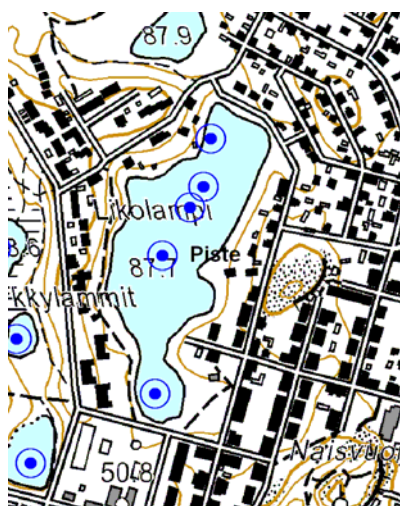
**Kuva 9.** Likolammen havaintopaikka (piste 1; lammen keskiosassa)

Likolampi on pieni, pinta-alaltaan noin 5 ha:n suppalampi. (ks. kartakuva 9). Tulo- ja lasku-uomattoman Likolammen runsaan 33 ha valuma-alue koostuu pääosin asutuksesta, viheralueista ja liikennealueista. Ylirehevää Likolampea on yritetty kunnostaa vuodesta 1991 lähtien.

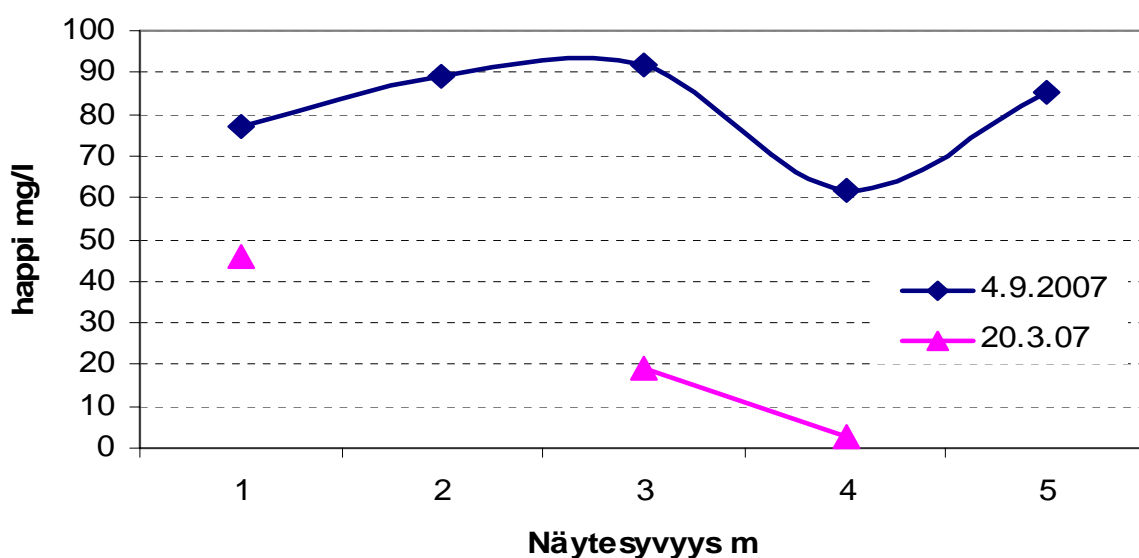
**Kuva 10.** Likolammen happikylläisyys vuonna 2007.

Maaliskuussa happitilanne oli heikohko, sillä pohjan yläpuolella oli lähes happikato (kylläisyys 3 %) ja metrissäkään happea ei ollut kuin 46 % (6,4 mg/l). Syyskuun alussa happitilanne oli melko hyvä. Happikylläisyys vaihteli melko erikoisesti siten, että huonoin tilanne oli 4 metrissä (62 %) ja 1 metrissä (77 %) ja 2, 3 ja 5 metrissä happea oli vähintään 85 %. (ks. kuva 10).

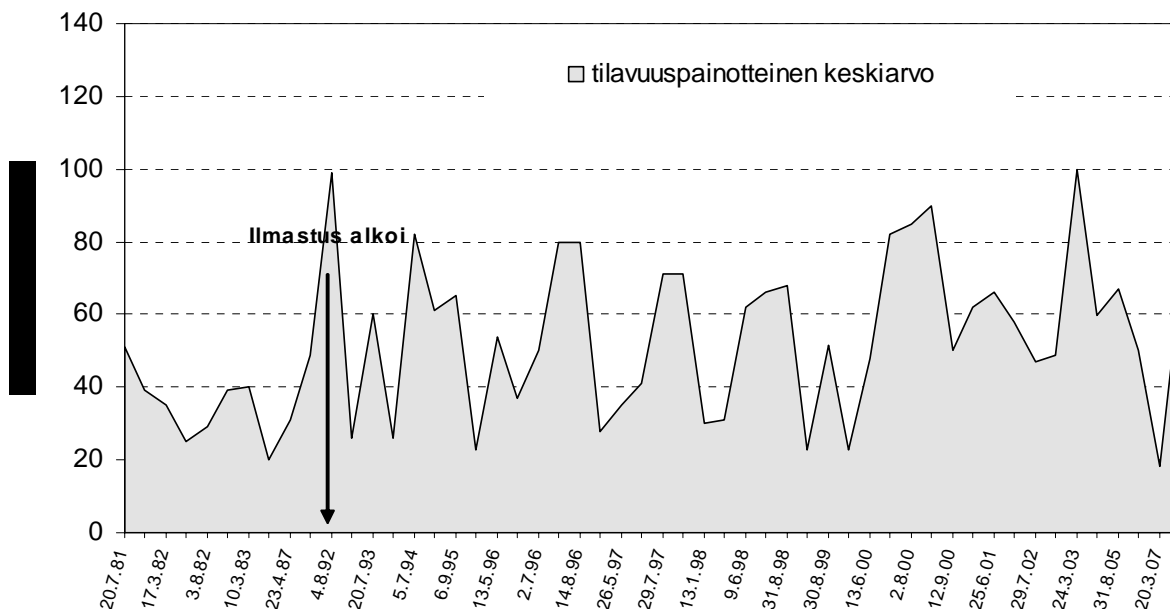
**Kuva 12.** Likolammen fosforipitoisuudet vuosina 1981 – 2007

Kunnostuksen aloittamisen jälkeen lammen rehevyydessä ei ole tapahtunut muutosta parempaan, vaan kesäaikaiset klorofylli- ja fosforipitoisuudet ovat ilmentäneet erittäin rehevää vesistöä. Vuoden 2007 maaliskuun fosforiarvot olivat poikkeuksellisen pieniä minimin ollessa 1 metrissä vain 14  $\mu\text{g/l}$ , mikä on kaikkien aikojen pienin mitattu pitoisuus vuodesta 1966 lähtien. Tilavuuspainotteinen keskiarvokin oli vain 18  $\mu\text{g/l}$ . (kuvat 12 ja 13).

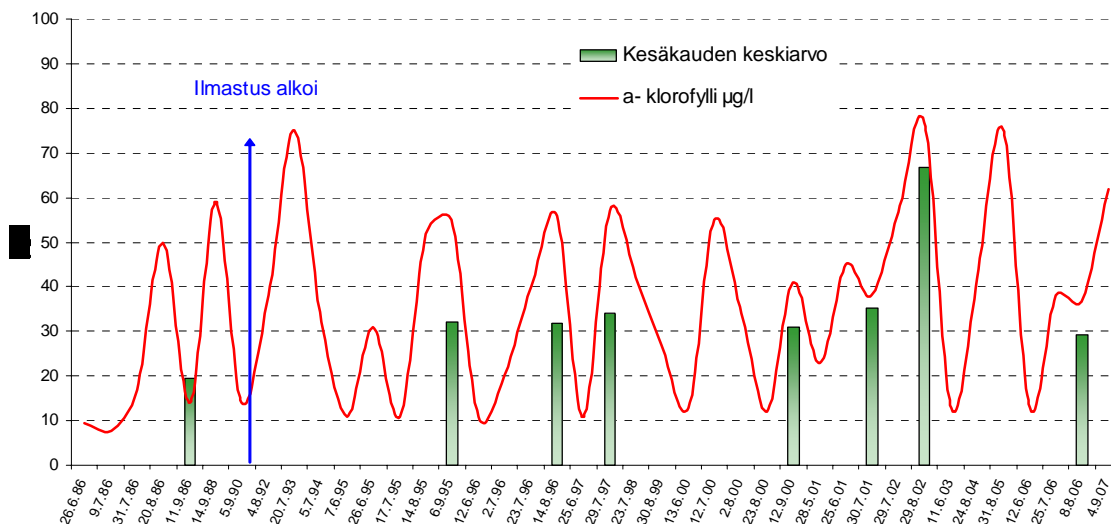
**Kuva 13.** Likolammen klorofyllipitoisuudet vuosina 1986 – 2007.
